Il restauro delle pitture murali di Palazzo Gini a Prato

**IL RESTAURO DELLE PITTURE MURALI
PALAZZO GINI A PRATO**

Giuseppe A. Centauro

Giuseppe A. Centauro, Cristina Gnoni Mavarelli,
Cristina N. Grandin, Enrico P. Paoletti

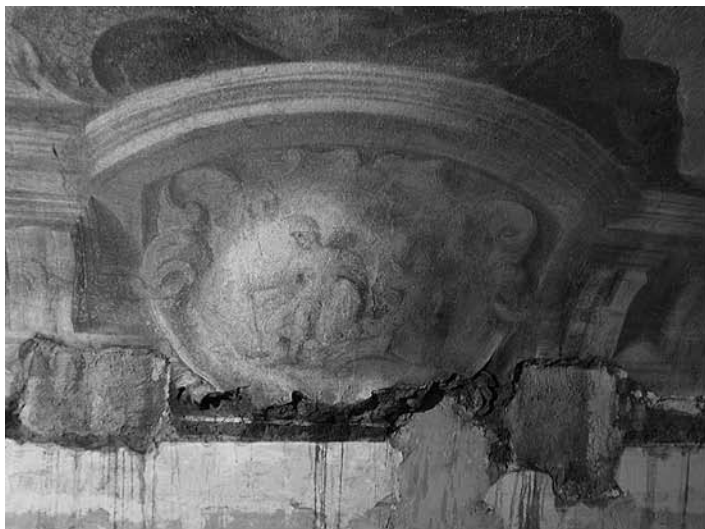
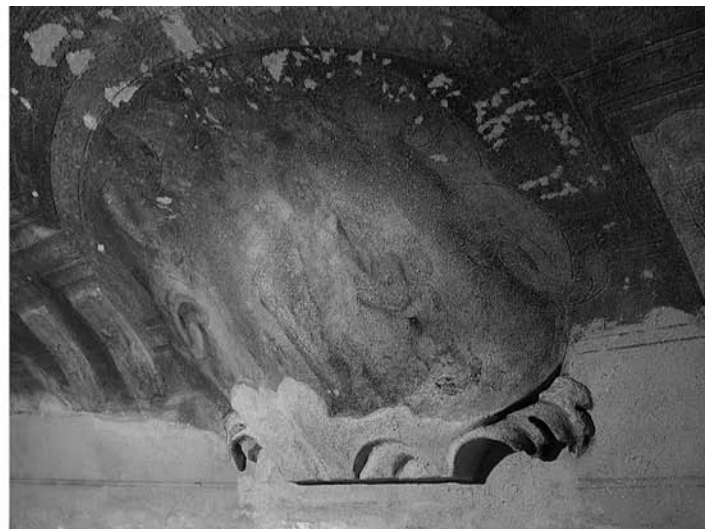
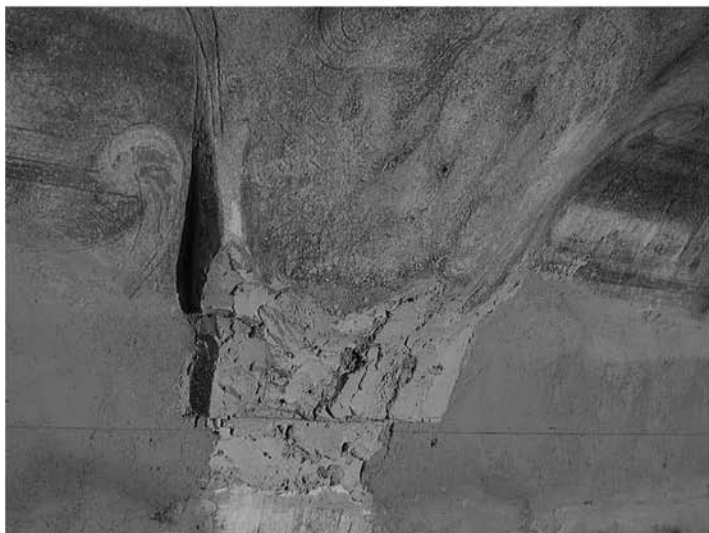
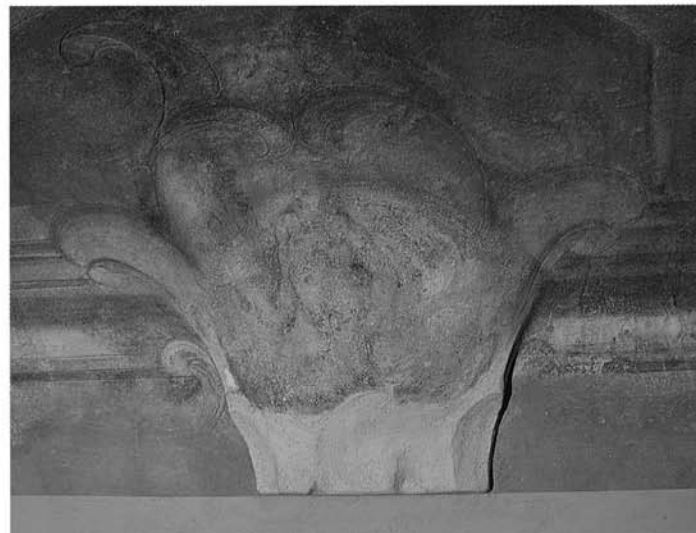
Fasi di lavoro nella "sala nera": recupero delle volumetrie architettoniche sugli stemmi gentilizi parzialmente perduti. Soluzione formale astratta adottata per ricostruire le parti plastiche mancanti (prima e dopo le integrazioni materiche)

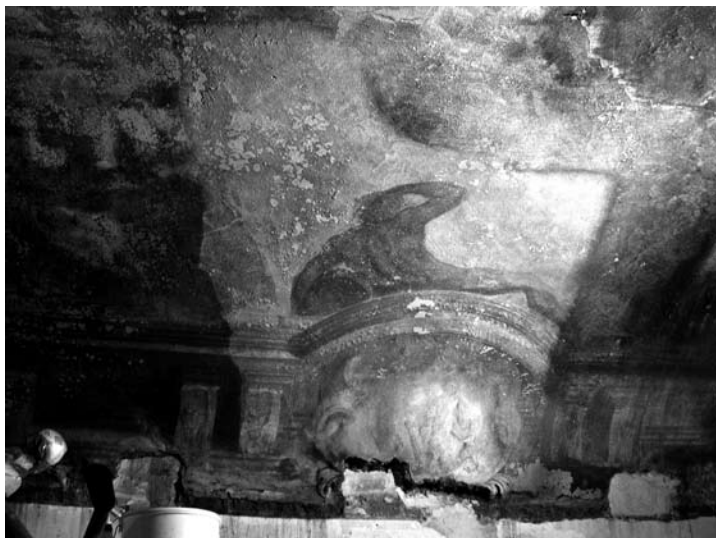
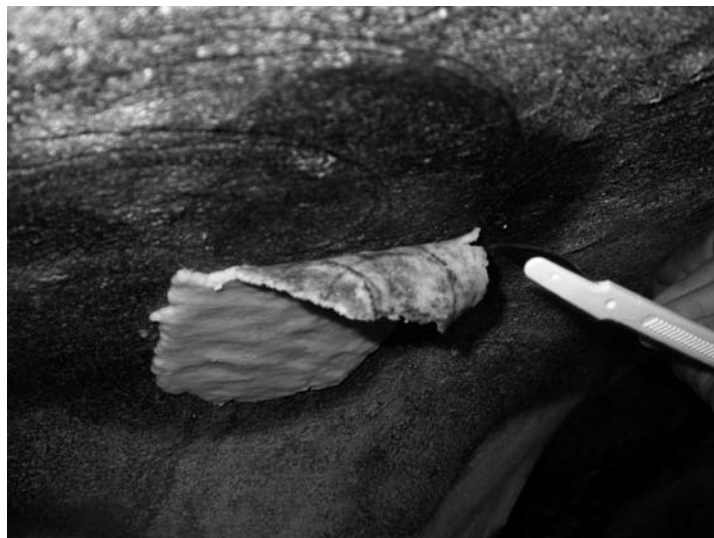
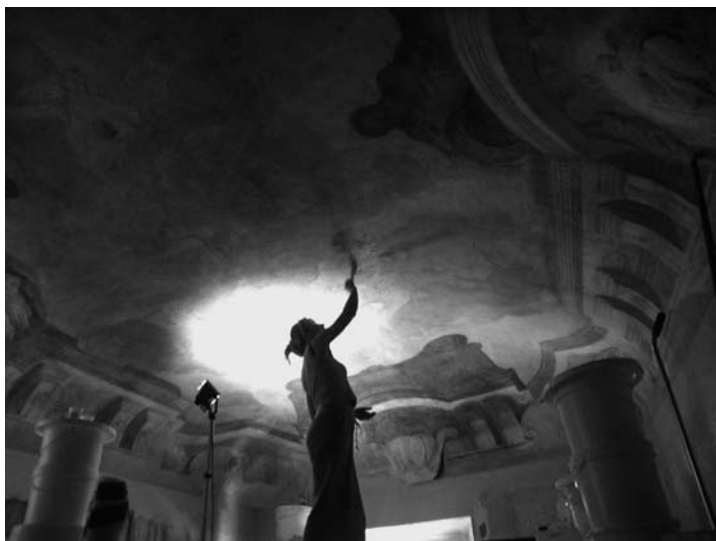
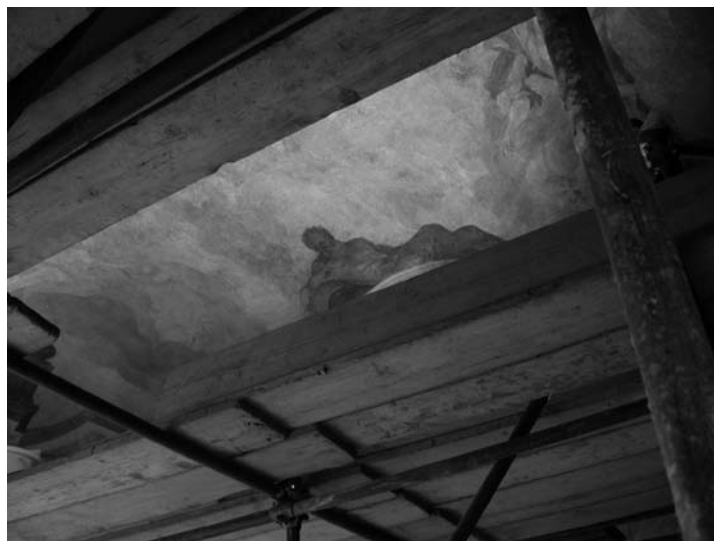
Sala della Fortuna, le varie fasi del recupero pittorico

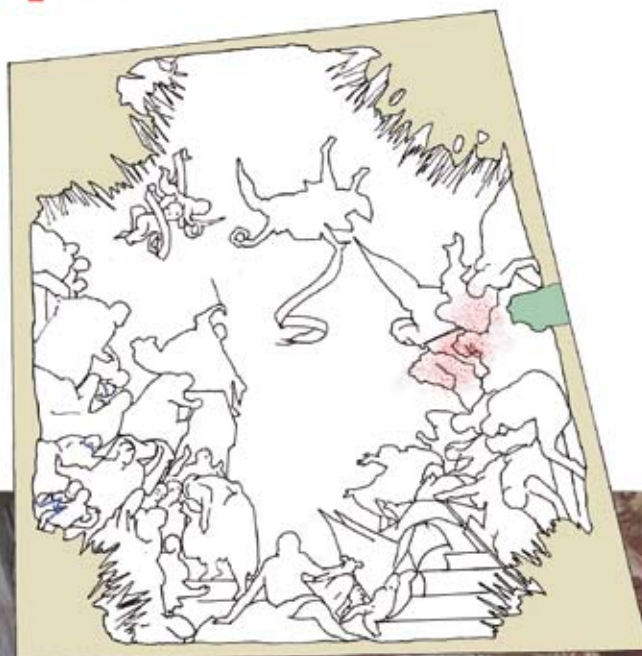
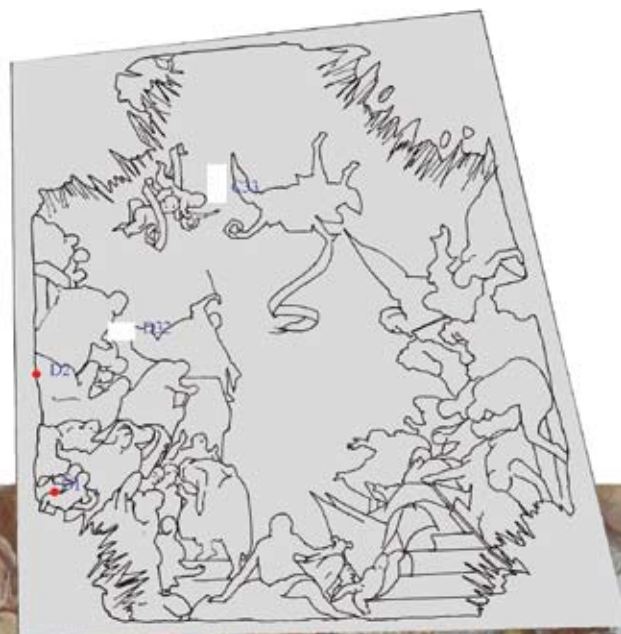
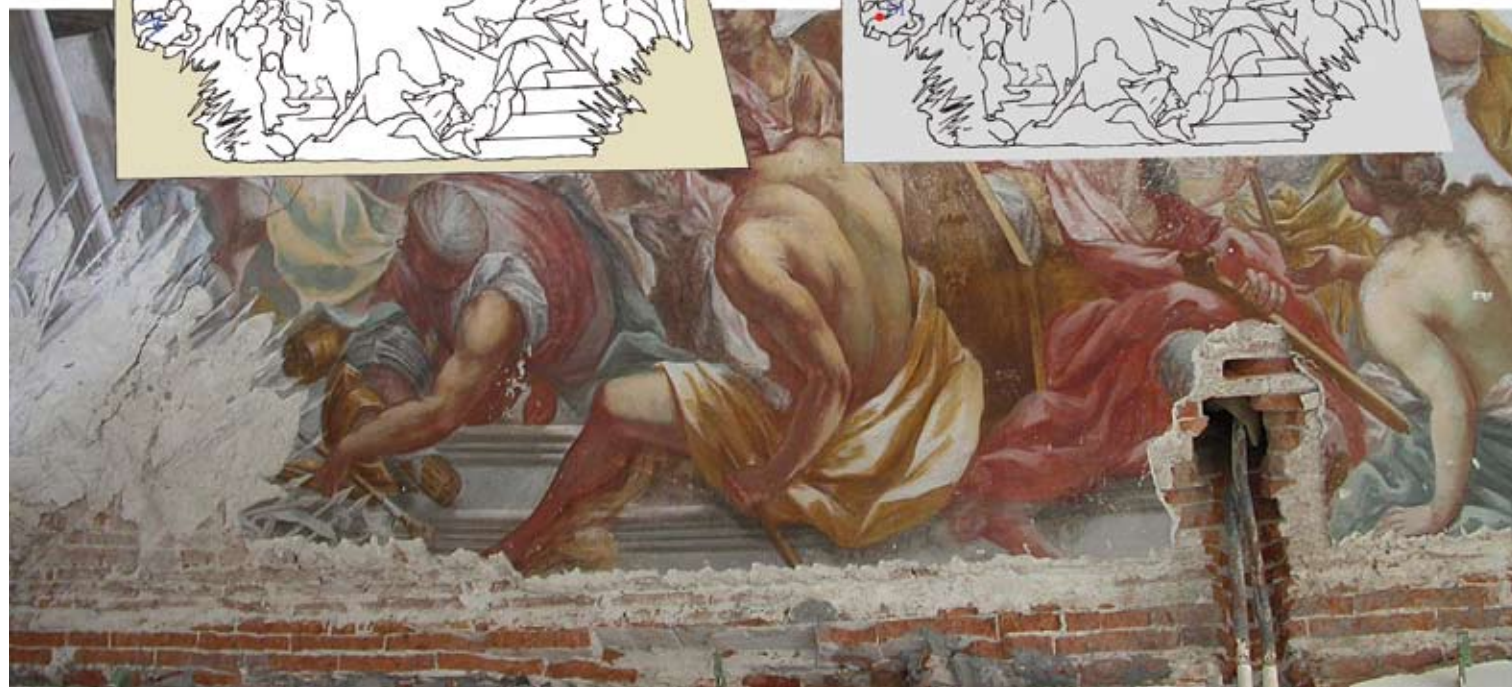
- Lacune strutturali
- Tracce di colorante blu
- Presenza tubi riscaldamento
- Abrasione del colore

Sala di Apollo. Mappe di rilievo con segnalazione dei prelievi diagnostici e tipologia del degrado osservato

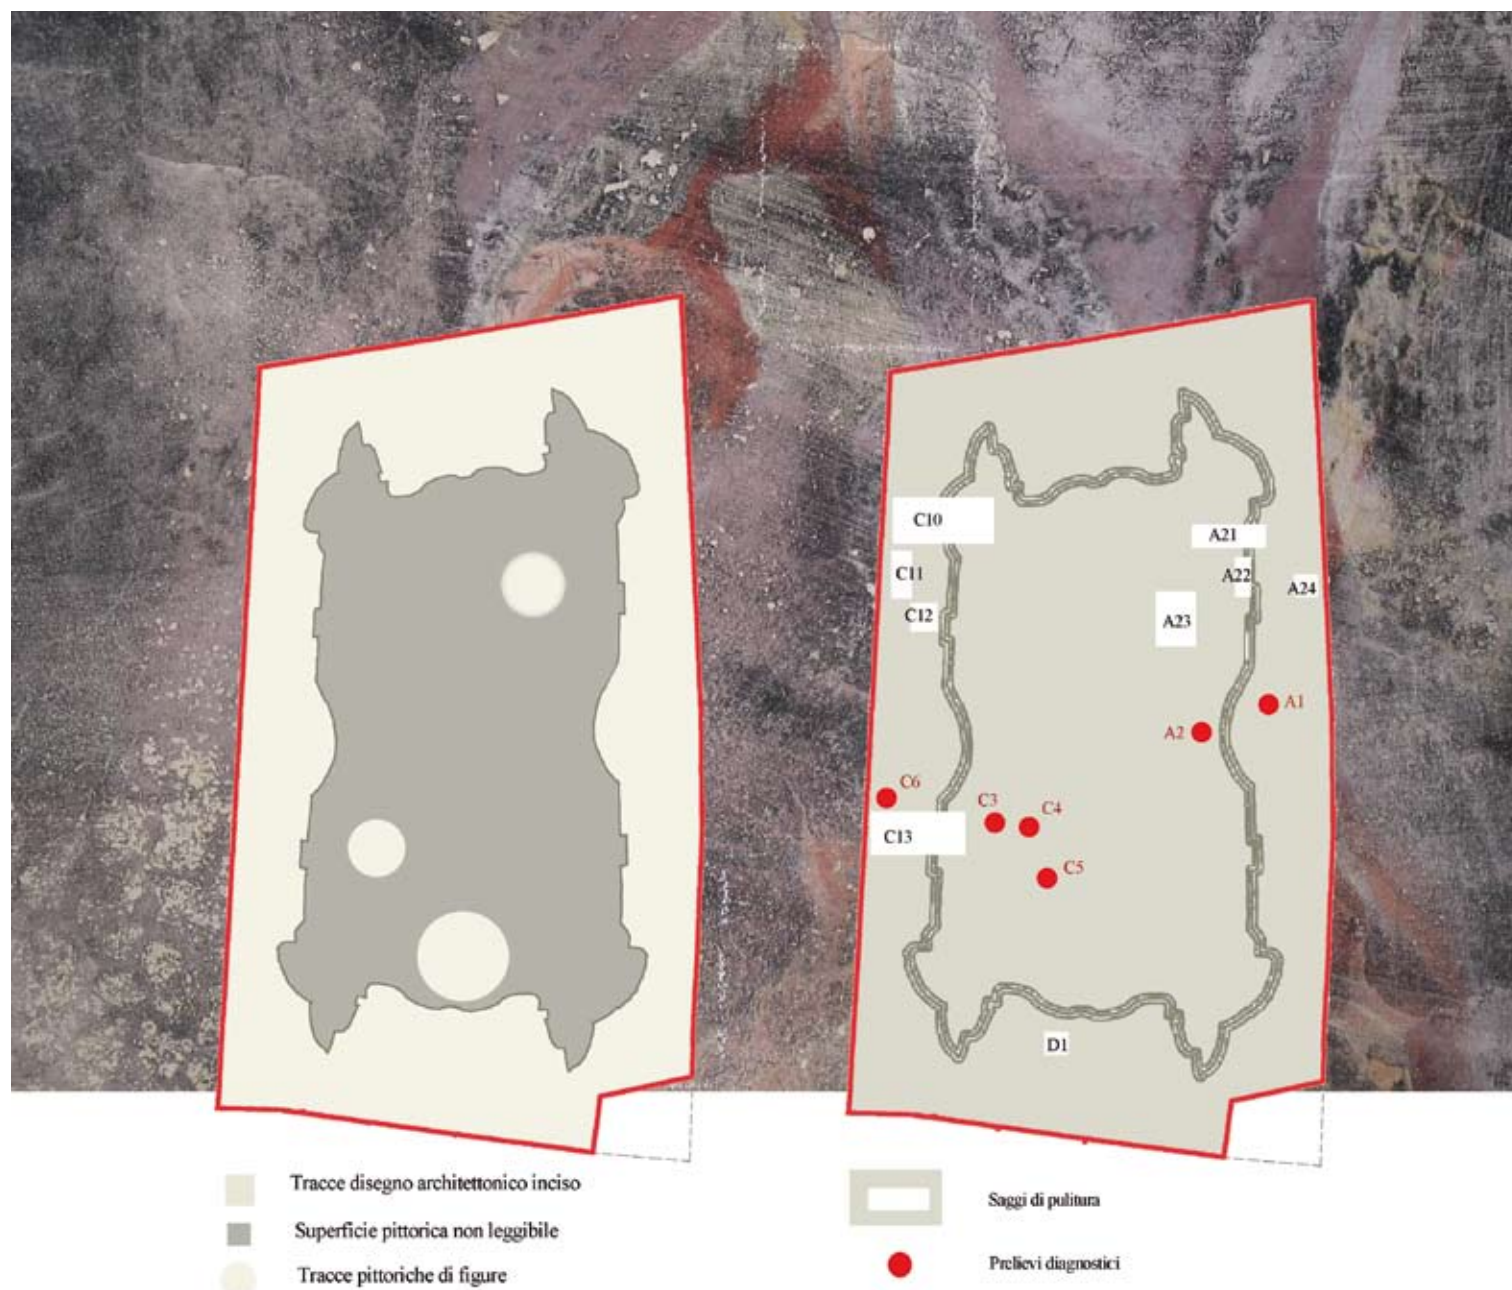
Sala della Fortuna. Mappe di rilievo con segnalazione delle aree soggette ai test preliminari di pulitura, punti di prelievo analitico e descrizione della leggibilità pittorica della volta, prima dell'inizio dei lavori di restauro

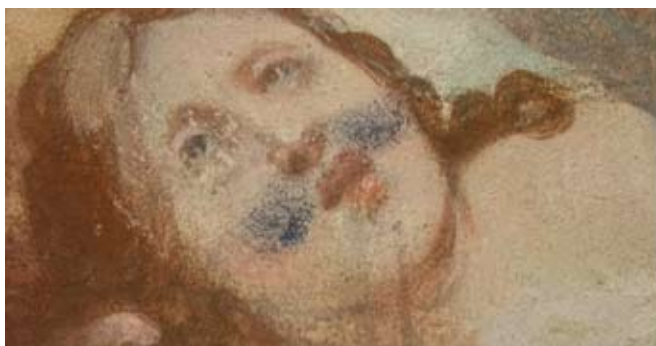
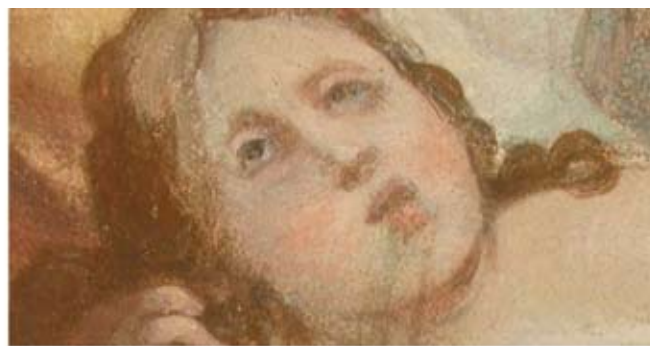
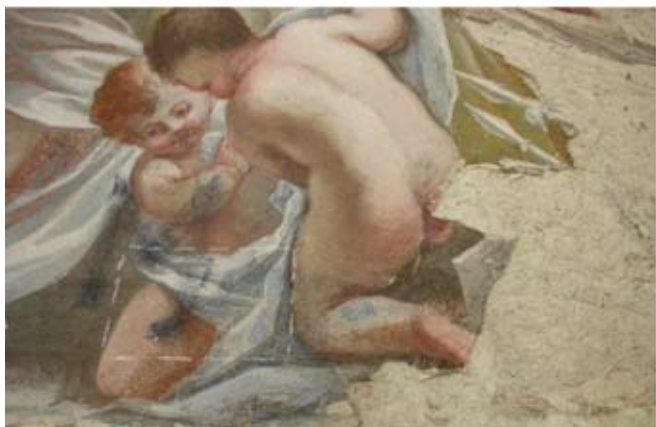
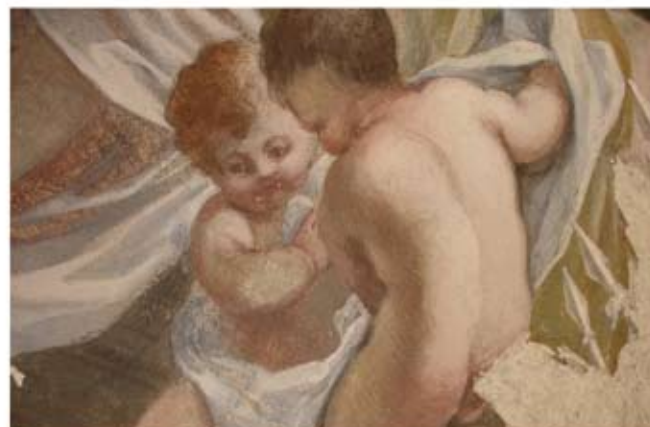
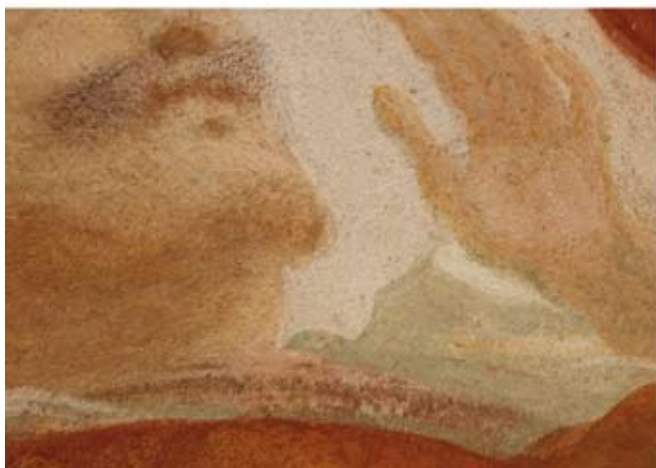
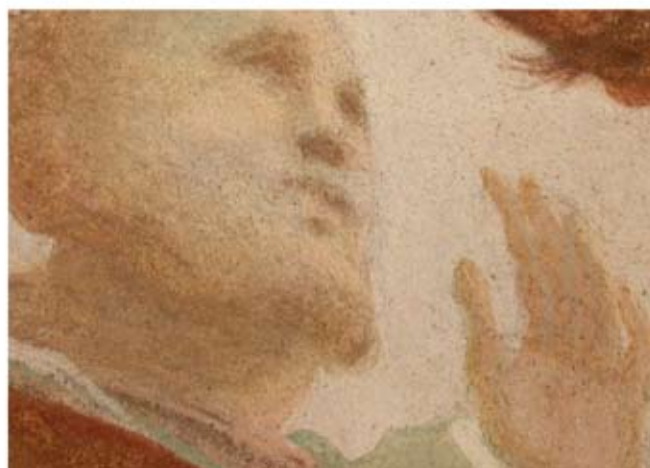
Sala di Apollo. Atti vandalici rinvenuti su alcune figure dell'affresco. Gli sfregi con colorante blu artificiale, sono stati eliminati con soluzione enzimatica appropriata, applicata a tampone. Situazione prima e dopo il restauro

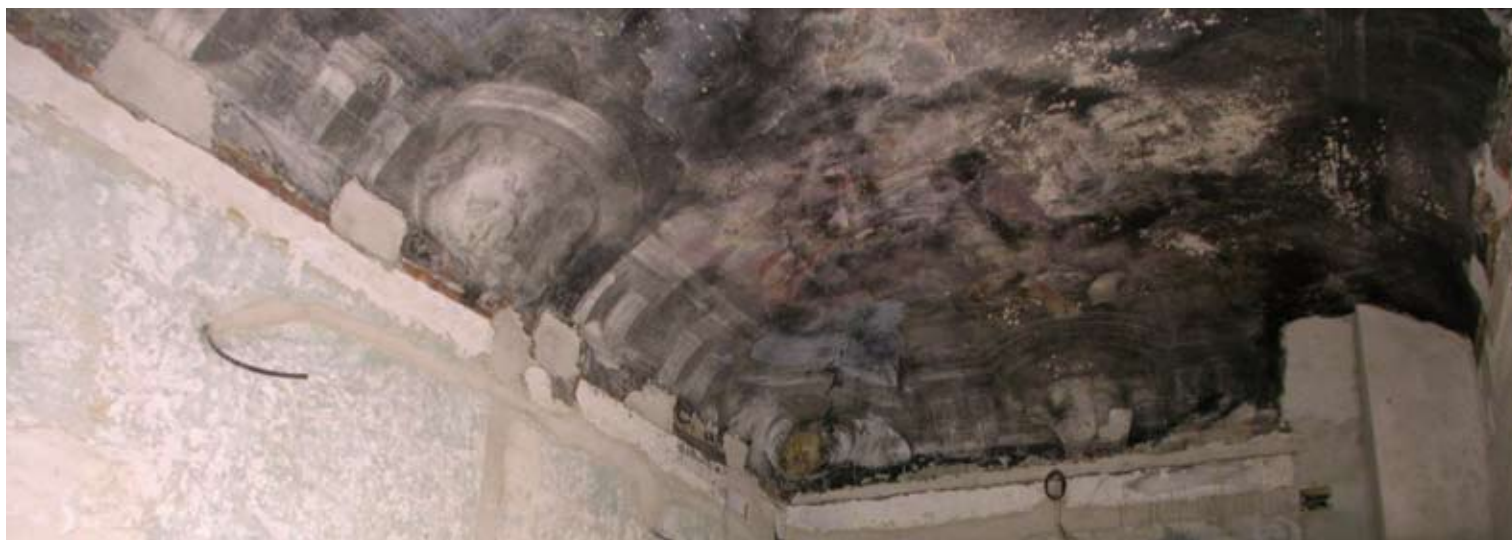
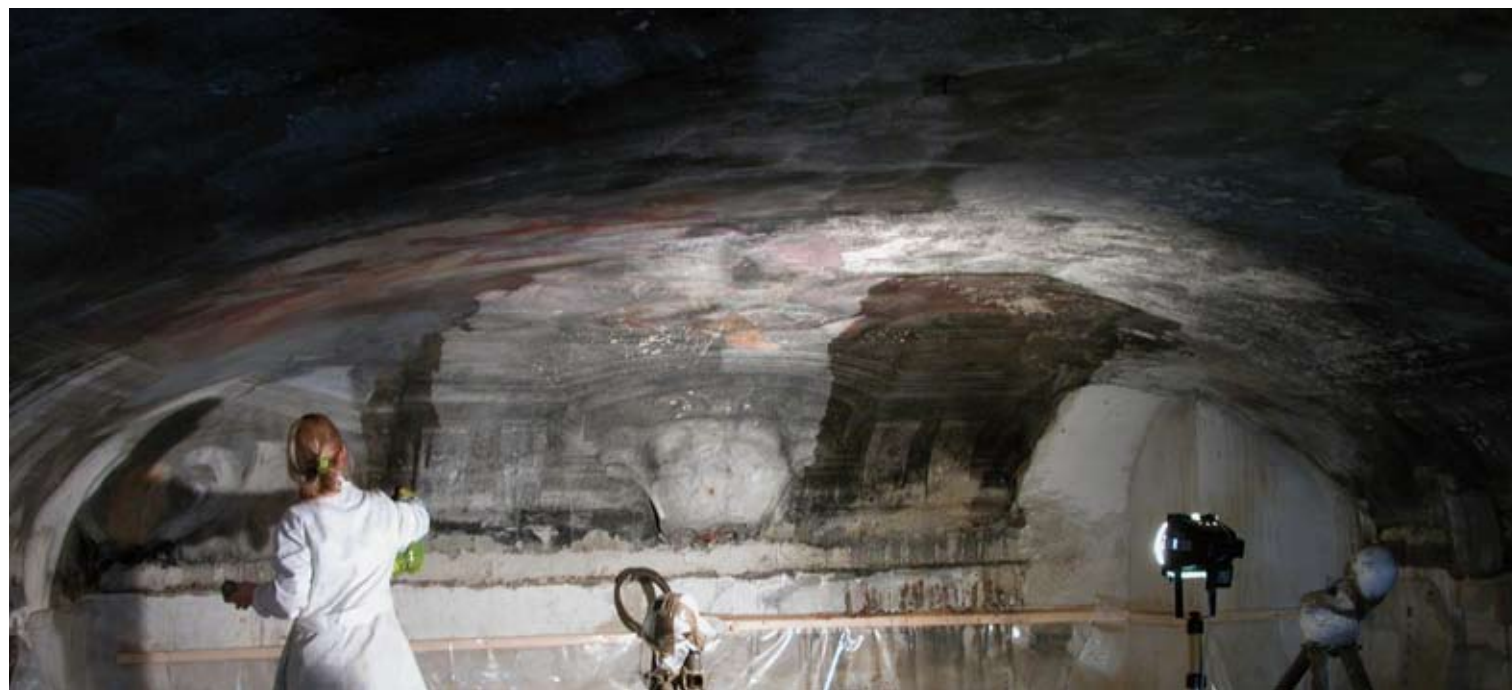
Sala della Fortuna. Condizioni iniziali in cui è apparsa la volta dopo la demolizione del contro soffitto. L'affresco risulta illeggibile e completamente annerito da un pesante strato di nerofumo combusto

Il danno prodotto dalla fuliggine sulla pittura, è di enorme entità e ha duplice causa: il deposito carbonioso di nerofumo prolungatamente in circolo nel vano chiuso dal contro soffitto, è passato dalla fase volatile ed incoerente, registrata anche al momento dello scoprimento dell'affresco, allo stadio di deposito solido e concrezionato, investendo tutta la materia pittorica e complicando assai i test di pulitura.

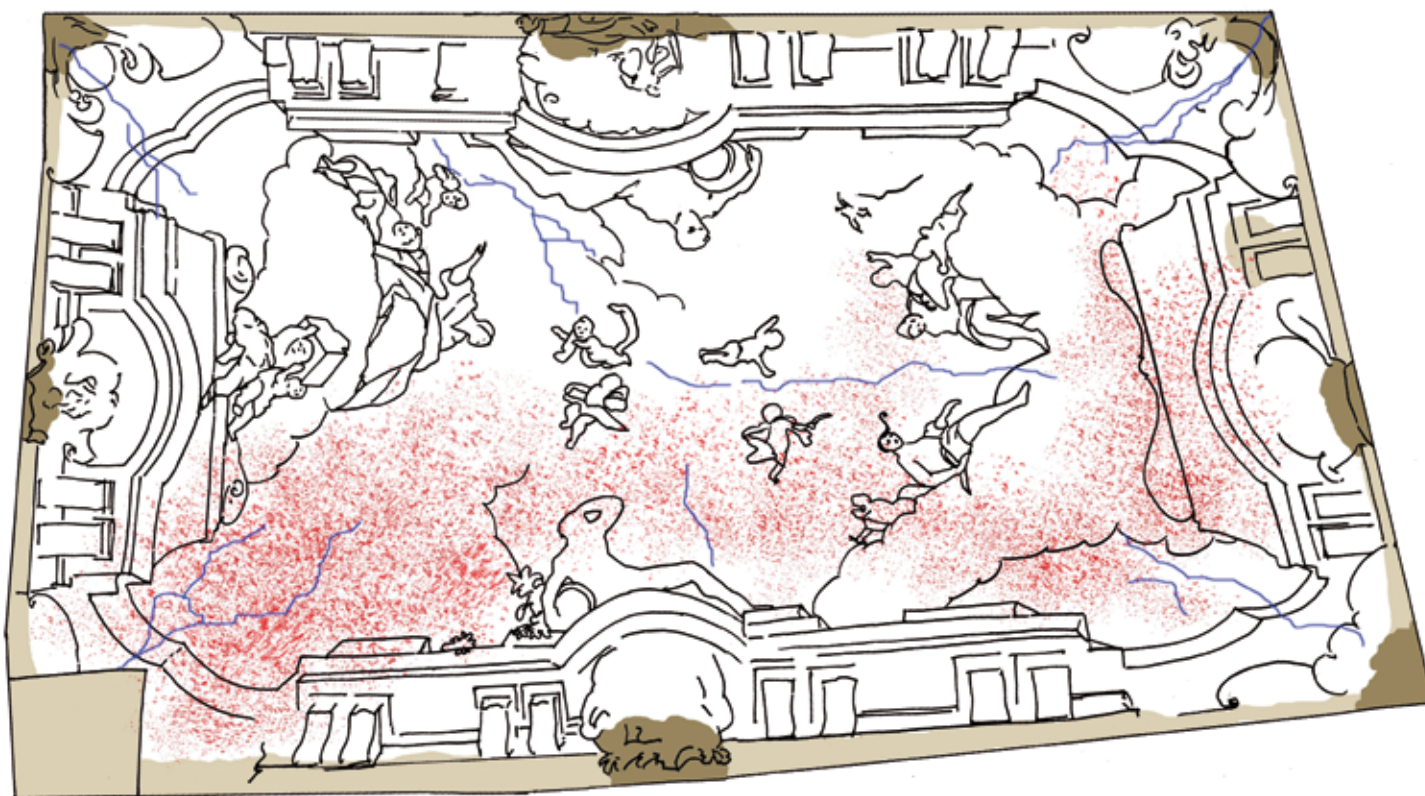
- Lacune strutturali profonde
- Stucchi plastici : parti mancanti
- Crettature angolari e diffuse
- Lacune pittoriche e abrasioni

Sala della Fortuna. La mappa di rilievo segnala in legenda, le tipologie di degrado osservate e visibili sulla volta, dopo ispezione a distanza ravvicinata e rimozione parziale del nerofumo

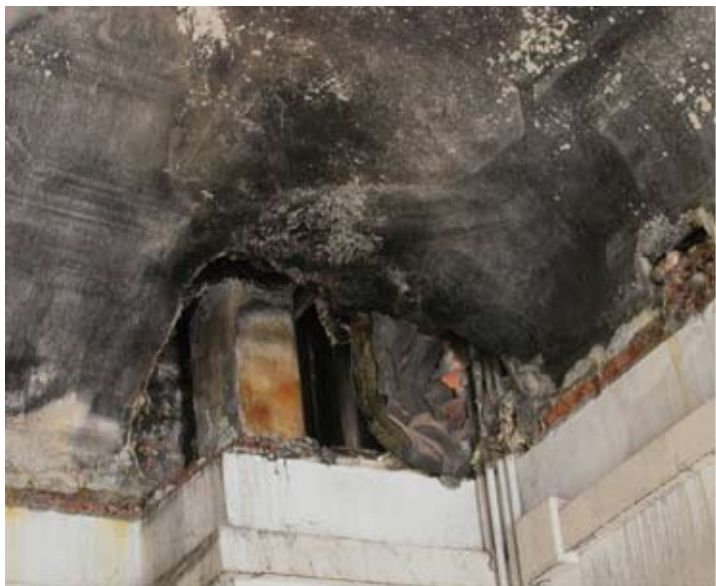
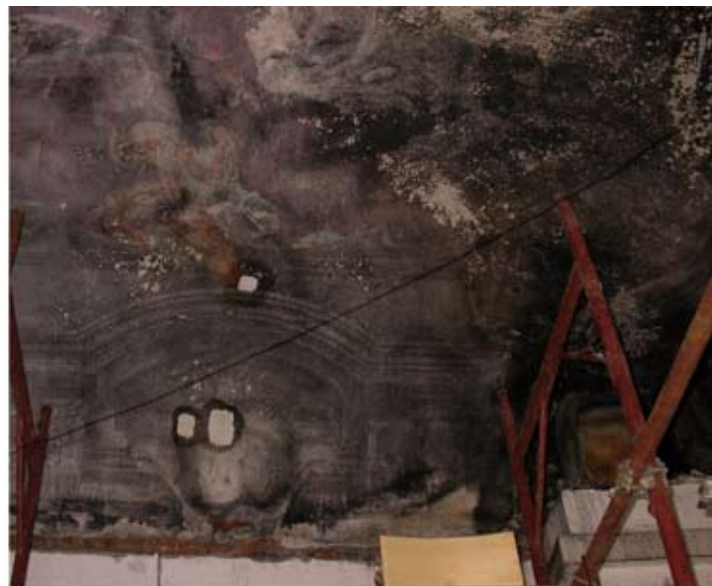
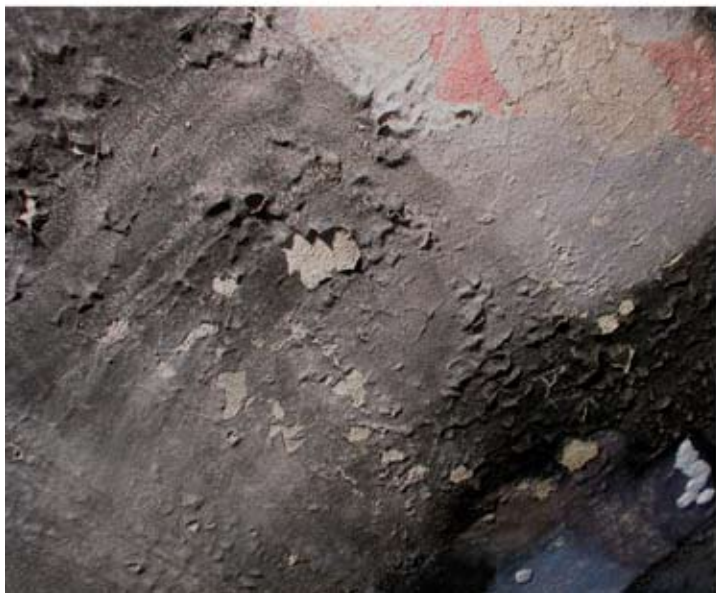
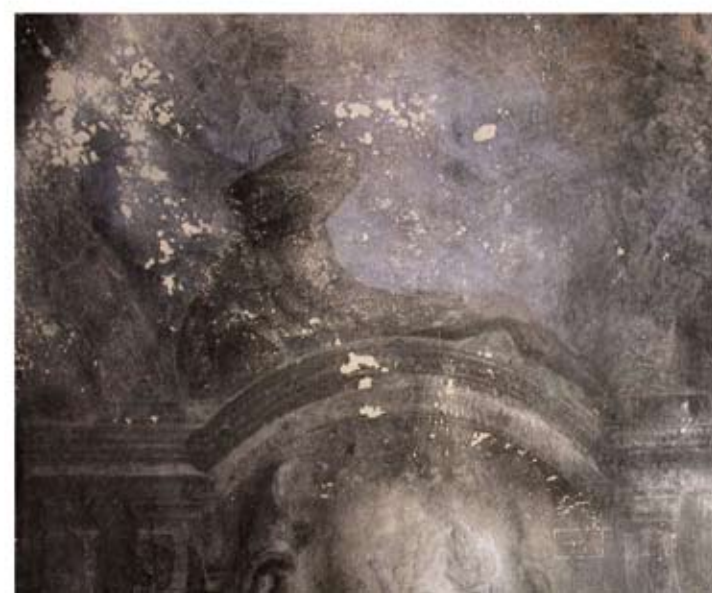
La rottura della canna fumaria all'interno dell'intercapedine del contro soffitto, è stata la causa principale del degrado dell'affresco settecentesco di questa sala.

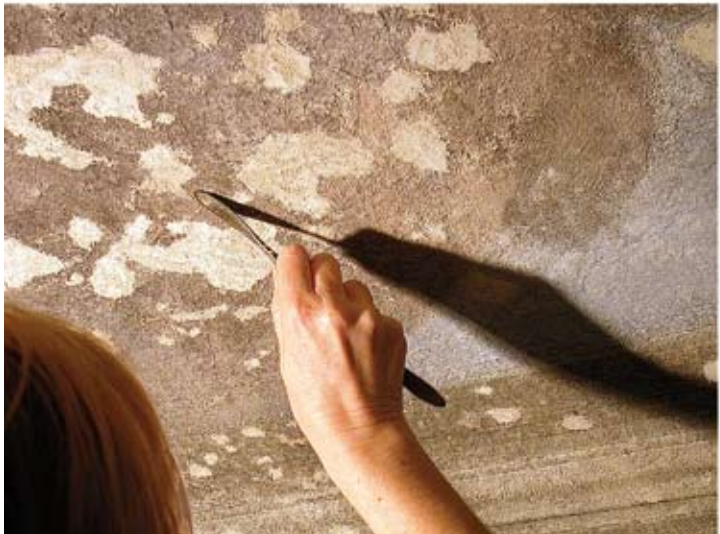
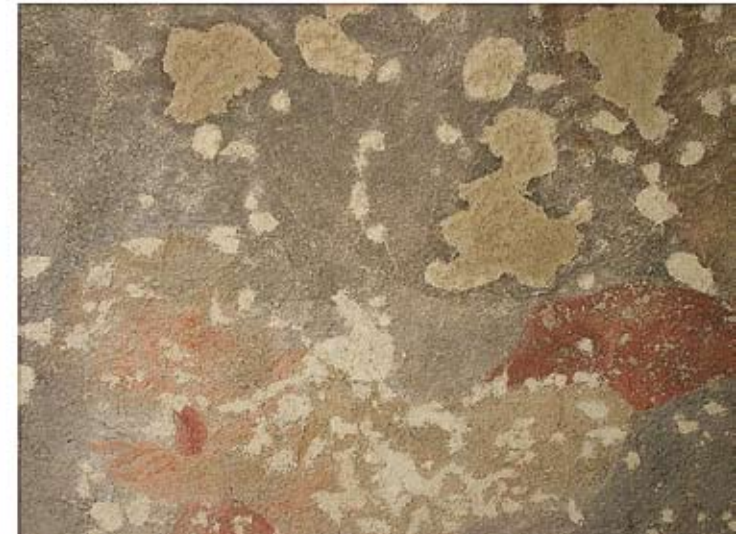
Sala della Fortuna. Fasi di lavoro: preconsolidamento del film pittorico ed interventi di stuccatura sull'intonaco. La superficie pulita del dipinto, risulta martoriata da rigonfiamenti, lacune, crateri e cadute di colore.

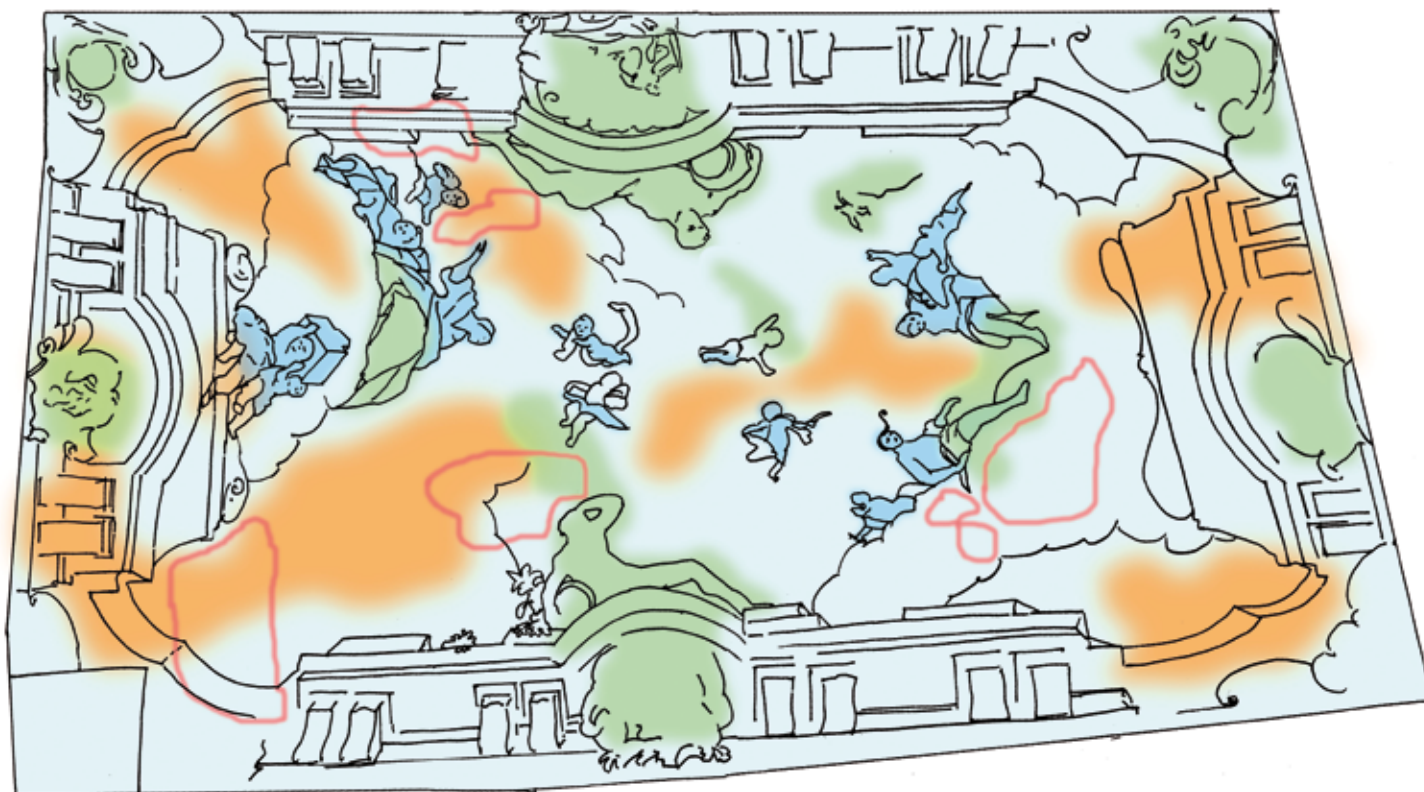
Sala della Fortuna. Mappa di rilievo. La localizzazione delle diverse metodologie, messe a punto durante la campagna diagnostica, si è resa puntuale, dopo blando lavaggio della volta con acqua demineralizzata, per rimuovere i depositi incoerenti di nerofumo

- Pulitura con H₂O nebulizzata demineralizzata
- Pulitura ad impacco con soluzione alcalina e polpa di legno
- Pulitura a tampone con soluzione acquosa a base enzimatica
- Pulitura ad impacco con carta giapponese e tensioattivi
- Pulitura ad impacco con soluzione alcalina e sepiolite

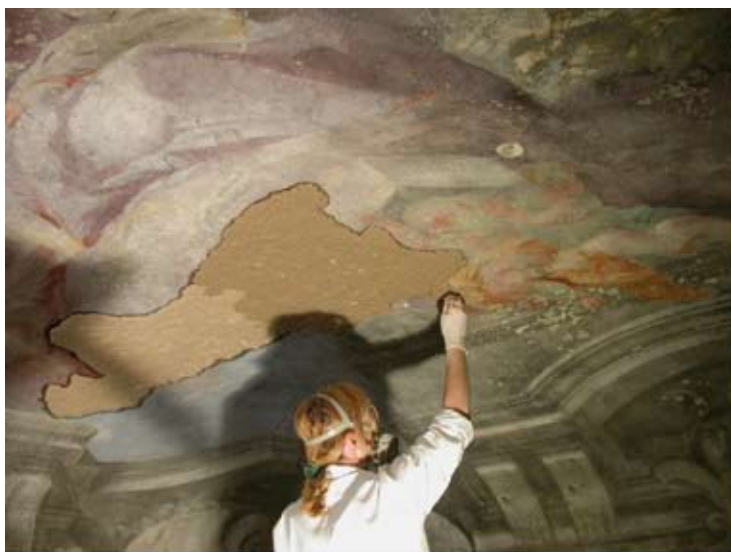
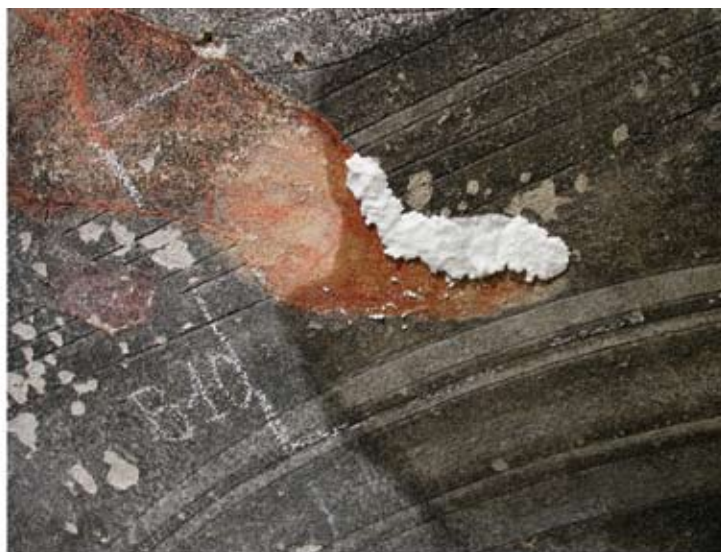
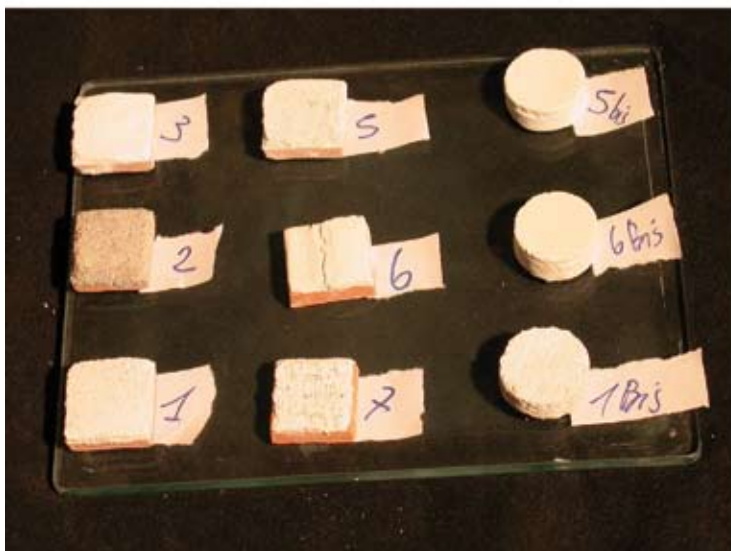
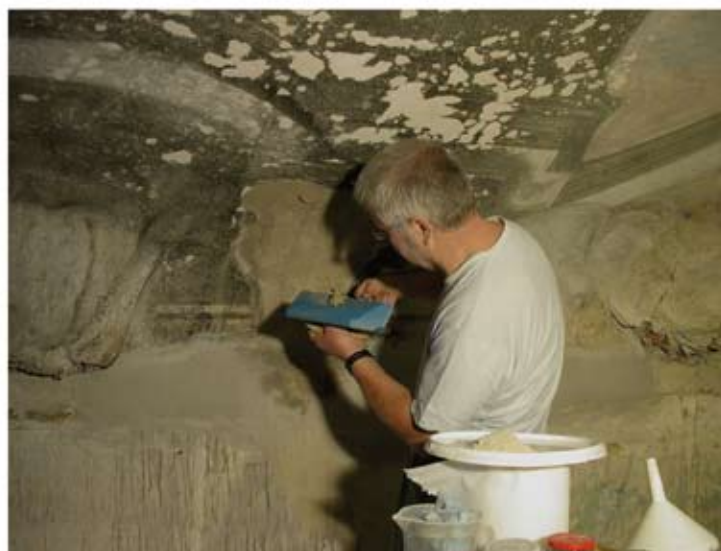
Sala della Fortuna. Fasi di lavoro: A) pulitura selettiva ad impacco, a base di solventi e supportanti differenziati; B) messa a punto su provini di laboratorio, di malte alleggerite per stuccare le lacune sulla volta
